# L'ÉVOLUTION CONTRASTÉE DU LITTORAL DE L'ÎLE DE LA MARTINIQUE

Pascal Saffache, Michel Desse \*

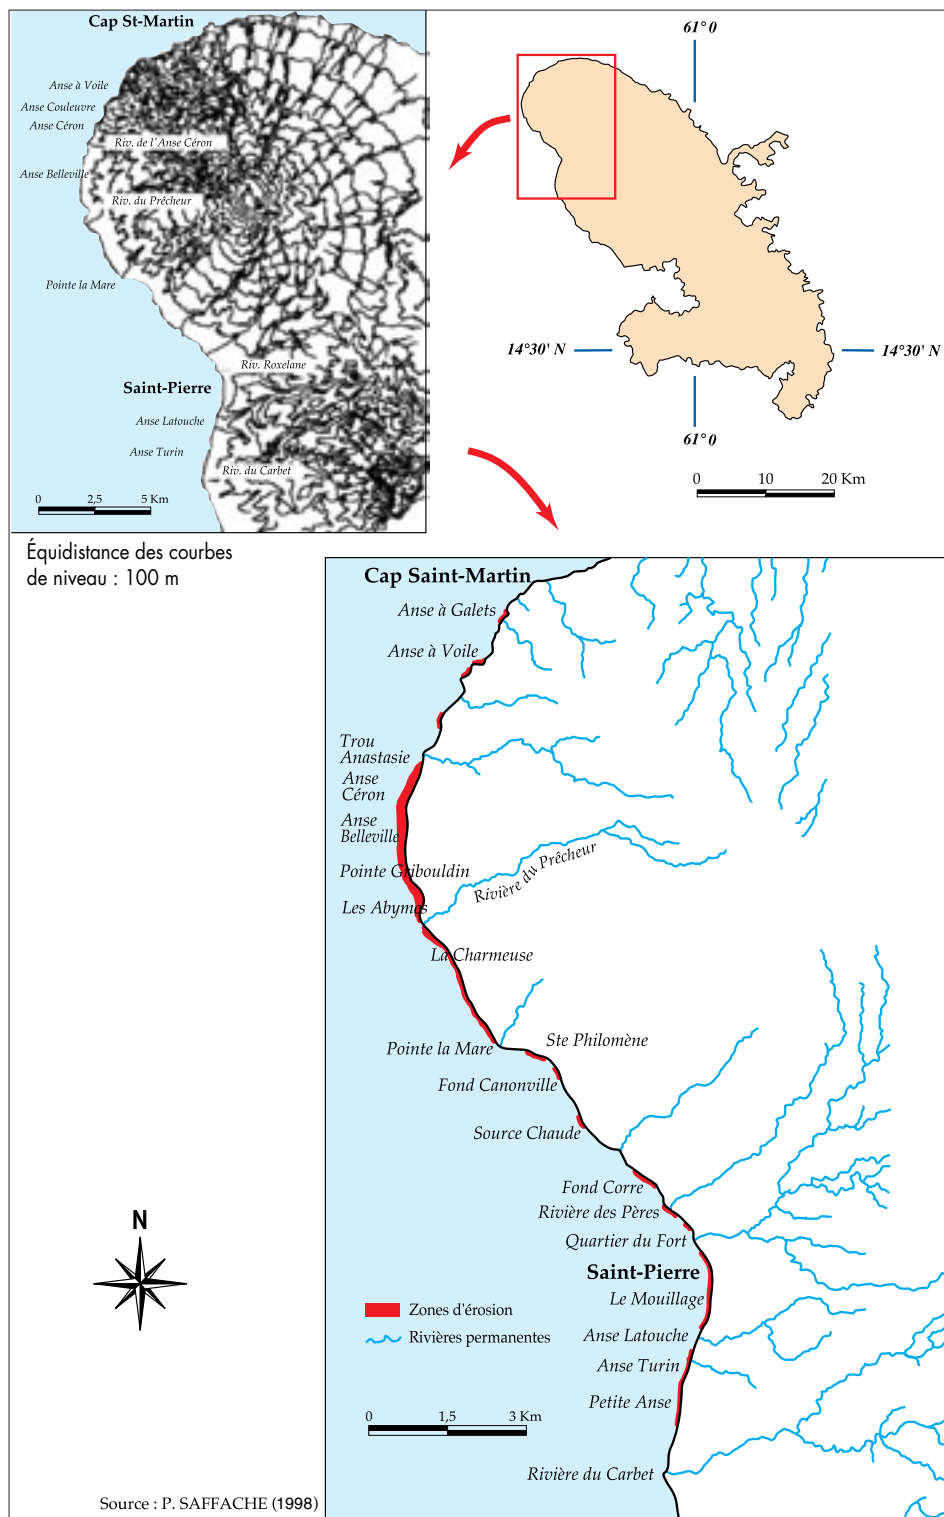
1. Localisation cartographique et évolution diachronique (1955-1994) du littoral nord-ouest de la Martinique

La portion côtière étudiée s'étend, sur 11 km, de la rivière du Carbet au Cap Saint-Martin (Prêcheur) (fig. 1). Le rivage a reculé de 25 à 35 m en 40 ans, soit 0,6 à 0,9 m par an en moyenne. Certains secteurs sont plus gravement touchés : à l'anse Belleville, le recul dépasse 70 m ; la pointe Gribouldin, la pointe la Mare et les quartiers de la Charmeuse et Fond Corré ont perdu près de 40 m. L'ensemble du secteur a perdu 30 hectares. Cette situation semble paradoxale, puisque les torrents qui drainent le Nord de l'île transportent beaucoup de particules jusqu'à la côte (Meunier, 1997). Cet apport sédimentaire devrait en principe réapprovisionner les plages ; mais la situation locale s'y oppose.

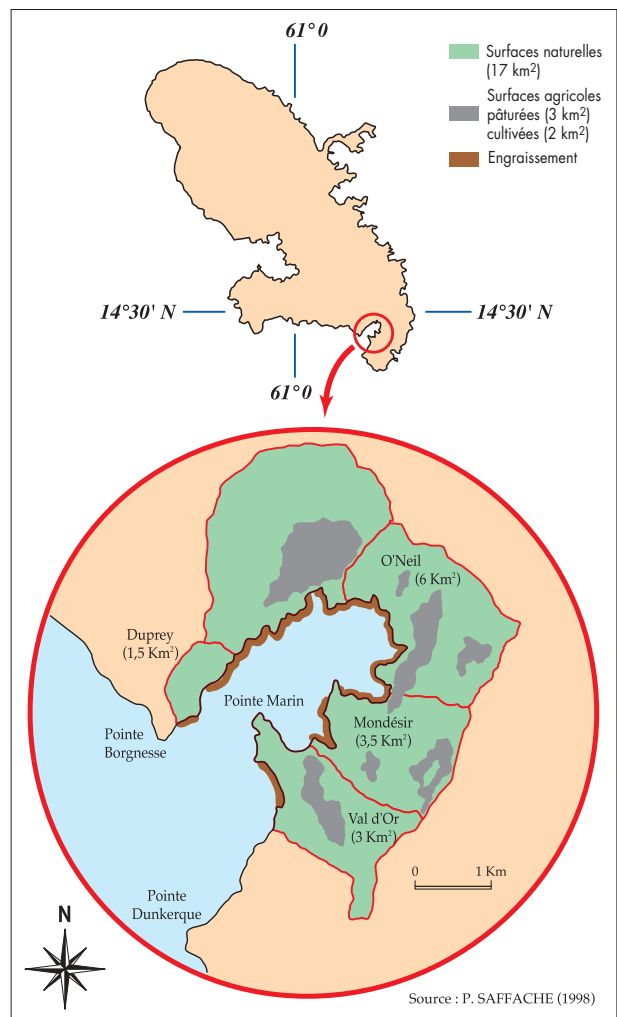
4. Localisation du cul-de-Sac du Marin et évolution diachronique du trait de côte (1955-1994)

Le cul-de-sac du Marin est la plus grande échancrure de la côte méridionale de la Martinique et s'étend sur 11 km<sup>2</sup> environ. Cette baie est le siège d'une forte accumulation : de la pointe Borgnesse à la pointe Marin, plus de 7,5 km de côtes sont en voie d'engraissement (fig. 4). Au cours des 40 dernières années, plus de 20 ha ont été gagnés sur la mer, ce qui représente une progradation (avancée) du rivage d'une largeur de 30 m environ, et le phénomène s'accélère.
