# BRIANÇON, 24 JUILLET 1995 : AUTOPSIE ET ENSEIGNEMENTS D'UNE CATASTROPHE NATURELLE

Philippe Lahousse, Pierre-Gil Salvador \*

**RÉSUMÉ.** L'épisode pluvio-orageux du 24 juillet 1995 dans le Briançonnais est à l'origine d'une série de crues torrentielles et de coulées de débris dévastatrices. L'approche cartographique, combinée à l'enquête historique, permet de mesurer l'ampleur du phénomène et contribue à une meilleure évaluation des dangers. Elle permet de mieux fonder la politique de prévention des risques.

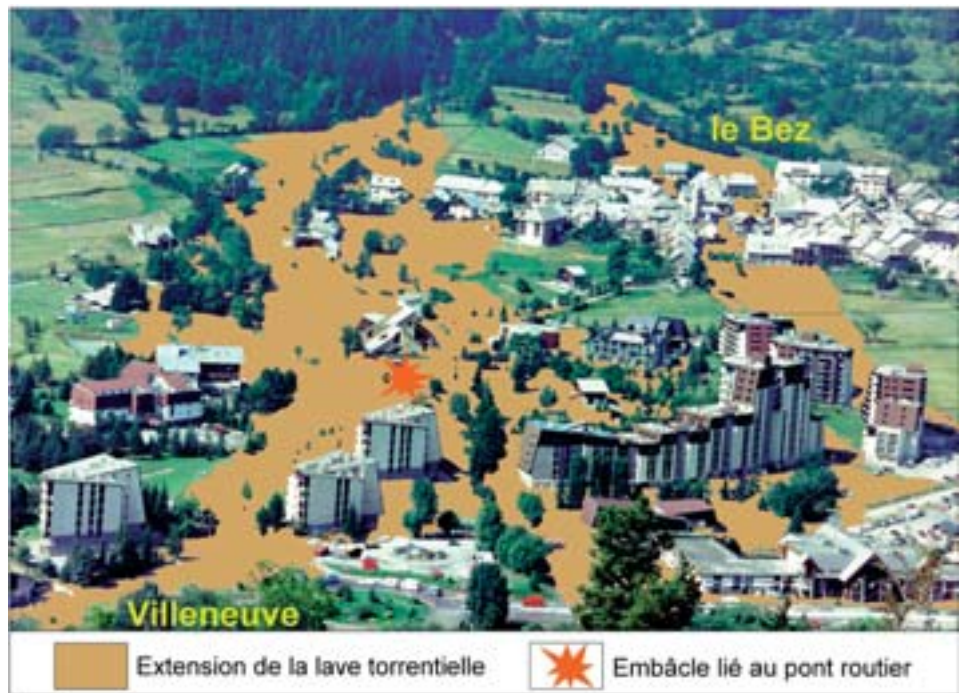
3. Extension des débordements sur le cône de déjection du Bez

Une première approche graphique mesure l'ampleur des débordements sur le cône de déjection du torrent du Bez (fig. 3). Elle résulte du traitement d'une image numérisée fondé sur la reconnaissance des couleurs associées à la lave

torrentielle. Ce document montre que le flot boueux s'est répandu selon deux axes d'écoulement préférentiels. La coulée dirigée vers la station de Villeneuve-la-Salle s'étend de part et d'autre du chenal actuel, tandis que l'écoulement traversant le village du Bez emprunte un vallon sec s'inscrivant dans le cône de déjection. Des investigations sur le terrain permettent de proposer un zonage plus fin, intégrant la nature des épandages (fig. 4). On peut ainsi distinguer une lave à blocs (jusqu'à 1 m<sup>3</sup>), concentrée le long du chenal, qui s'étale sur une surface de près de 80 000 m<sup>2</sup>. Elle s'est nourrie de la couverture morainique nappant la rive gauche du torrent, dans la partie inférieure du bassin-versant. Cet épisode correspond à l'arrivée soudaine et brutale d'une vague de matériaux grossiers marquant le paroxysme de l'événement torrentiel. Il est à l'origine des destructions les plus violentes. Cet espace doit donc être considéré comme éminemment dangereux. Par ailleurs, des blocs épars ont accompagné les débordements limoneux dirigés vers le village du Bez, sans pour autant atteindre les premières habitations. Les épandages boueux, marquant les phases initiale et terminale de la lave torrentielle, constituent, quant à eux, l'essentiel des dépôts. Ils recouvrent le cône sur une surface approximative de 290 000 m<sup>2</sup>.
